## Deponie Grauer Wall: Besprechung und Besichtigung am 12. Februar 2015

**Behördengespräch zur Deponie Grauer Wall am 14. Oktober 2014 im USA**  
(s. Einladung von Herrn [REDACTED] und Tagesordnung vom 09.10.14)

## 1. Ablagerungen und asbesthaltigen Abfällen

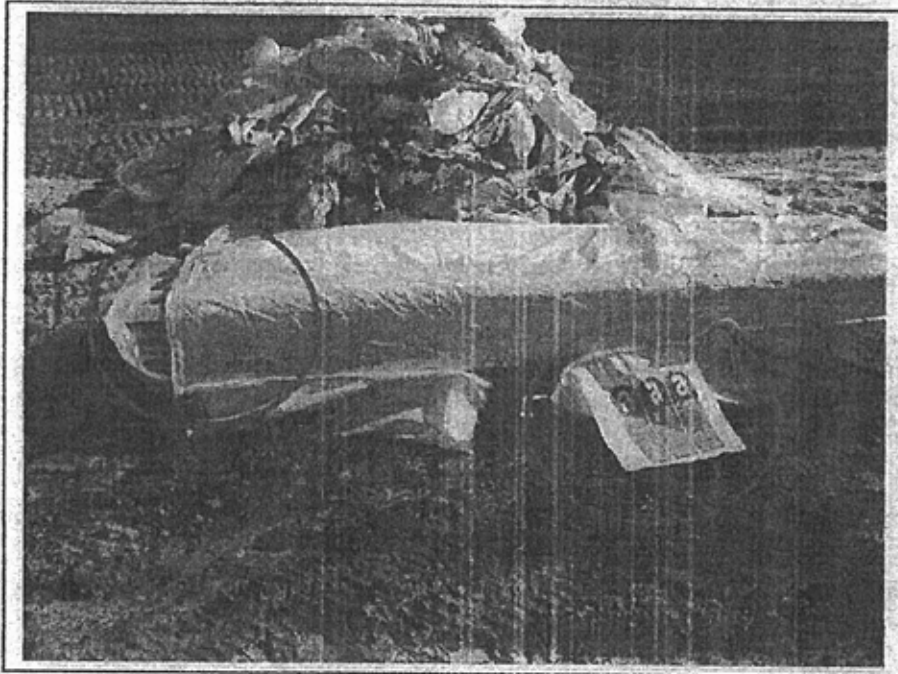
Derzeit werden asbesthaltige Abfälle (gefährliche Abfälle, AVV 17 06 05\*) an der westlichen Seite des vorhandenen Deponiekörpers entsorgt (Lageplan siehe Anlage). Asbesthaltige Abfälle wurden an drei verschiedenen Aufpunkten aufgefunden. Die Verpackungen aller Parteien waren vermutlich durch Abkippen aufgerissen und beschädigt. Die asbesthaltigen Abfälle bestehen aus ausgebauten Fassadenplatten und Dacheindeckungen. Es handelt sich um hartgebundene Asbest-Zement-Produkte.

Bild 1: Die rot markierten Bereiche zeigen die aufgerissene und beschädigte Verpackung. Das asbesthaltige Material besteht aus hartgebundenen Asbest-Zement-Dacheindeckungsplatten
